SANIERUNGS - KONZEPT

KAPELLE ST. WENDELIN ROGGLISWIL

INNENRESTAURIERUNG

HOCHALTAR / RAUMSCHALE / HEIZSYSTEM

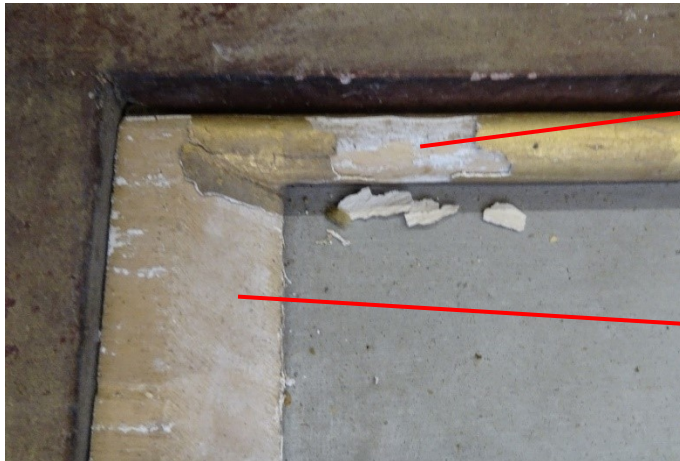
Am Rahmenprofil ist die Vergoldung schadhafte. Die Goldschicht ist lose, zum Teil bereits abgefallen. Der Kreidegrund der Vergoldung ist sichtbar labil.

Vergoldung komplett fehlend.

Die Oberfläche des Altars muss vorsichtig gereinigt werden. Die Farbfassung des Altars kann zu einem grossen Teil gehalten werden. Diese muss stabilisiert, regeneriert und wo nötig ergänzt werden. Anders ist es bei der Vergoldung. Meist ist die Vergoldung bereits abgefallen und hat sich vom Untergrund gelöst. Der Kreidegrund ist instabil & mürbe. Es ist davon auszugehen, dass die gesamte Vergoldung erneuert werden muss.

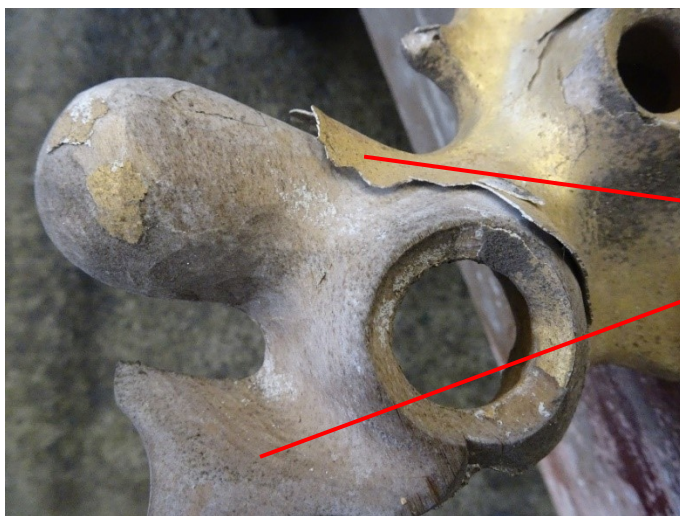
Vergoldung hat sich vom Untergrund gelöst.

Vergoldung auf der Krappe ist bereits zu einem grossen Teil abgefallen.

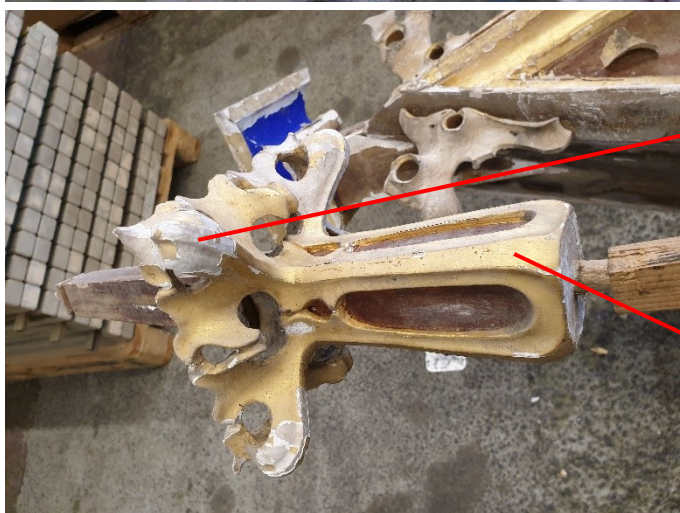
Kreuzblume mit bröckelnder Vergoldung.

Rissbildungen an der vergoldeten Oberfläche.

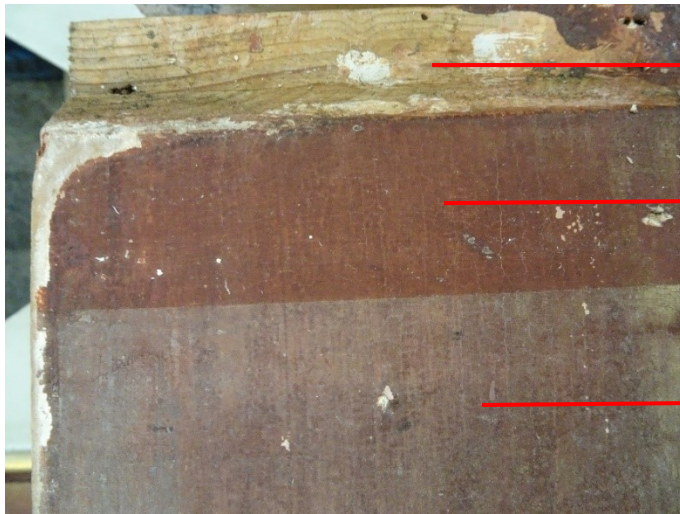
Vergoldung auf der Profilierung ist bereits komplett abgefallen.

Reinigungsprobe; Die Probe zeigt den ursprünglichen rotbraunen Farbton.

Fassung im Zustand stand August 2019. Leicht gräuliche Schmutzschicht deutlich erkennbar.

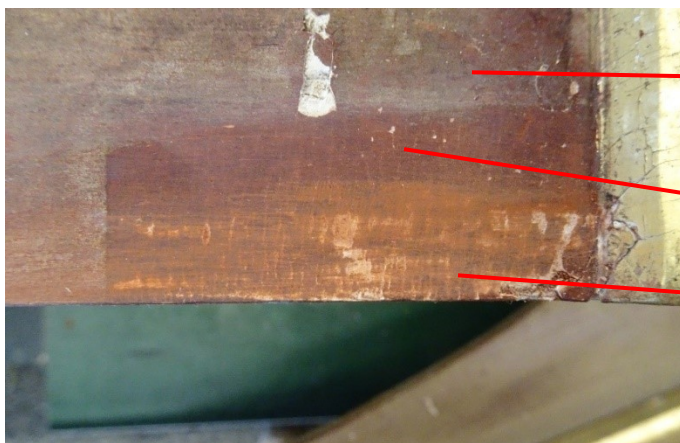
Fassung im Zustand stand August 2019. Leicht gräuliche Schmutzschicht deutlich erkennbar.

Reinigungsprobe; Die Probe zeigt den ursprünglichen rotbraunen Farbton.

Vor-Grundierung des rotbraunen Farbtons.

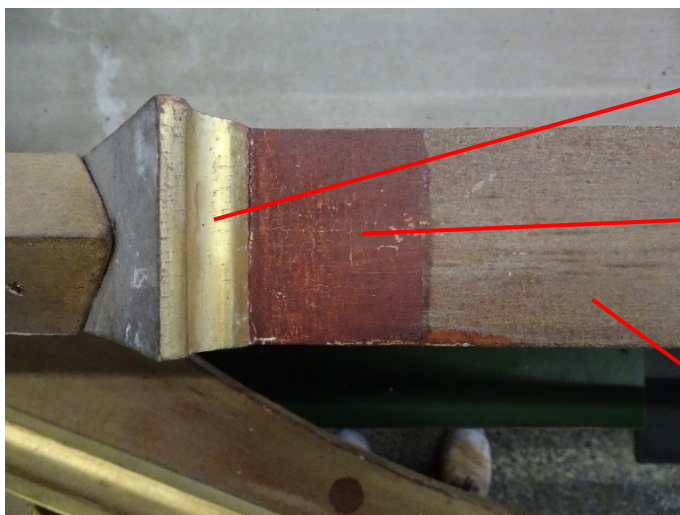
Vergoldung hier noch intakt.

Reinigungsprobe; Die Probe zeigt den ursprünglichen rotbraunen Farbton.

Fassung im Zustand stand August 2019. Leicht gräuliche Schmutzschicht deutlich erkennbar.

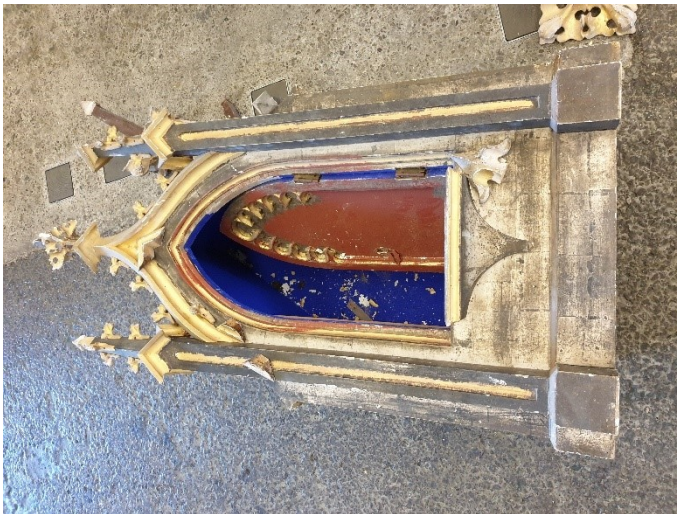
Die Farbfassung und Vergoldung des Tabernakels sind in einem schlechten Zustand. Farb- und Goldschichten blättern ab und/oder weisen Gebrauchsspuren auf.

- Reinigung sämtlicher bestehender Substanzen
- Ornamente und Krabben komplett neu vergolden, da der Kreidegrund bröcklig ist
- Tabernakel und Predella neu versilbern, ursprüngliche Farbfassung wiederherstellen
- Altargehäuse sichern, regenerieren und neu fassen
- Maserierte Mensa teils retuschieren, teils neu maserieren
- Formatpassende Rekonstruktion ursprüngliches Altarbild hl. St. Wendelin

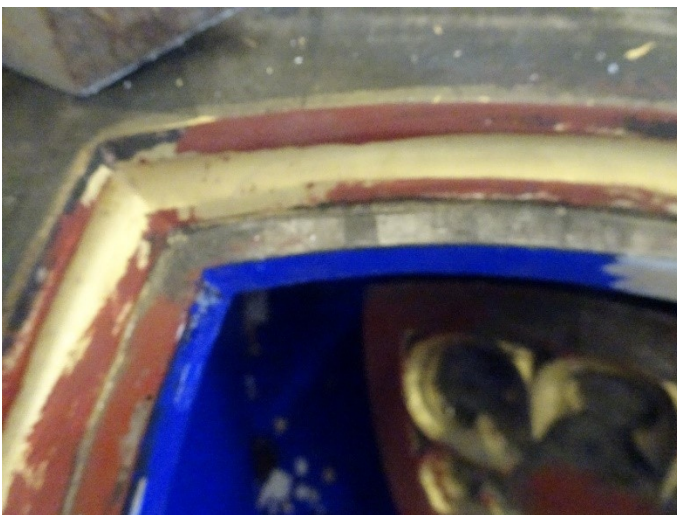
In einer neueren Farb-Auffrischung des Tabernakels wurde die eingemittete Türe rötlich eingefasst. Dabei wurde der Goldrahmen um den Türausschnitt sichtbar verschmiert.

Das Innere wurde, analog der oberen Profilkränzen an den Fialen, in einem starken Blauton gefärbt.

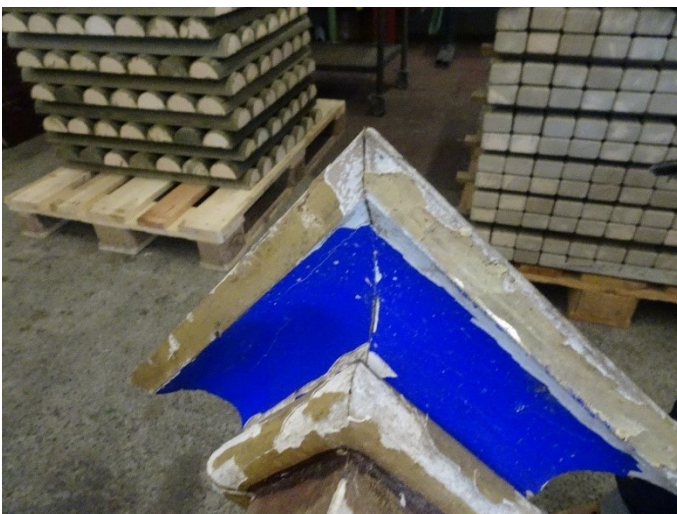
Der Profilkranz einer Fiale ist stark schadhaft. Die Goldschicht ist teilweise abgefallen, da die Verbindung zum Holz lose ist.

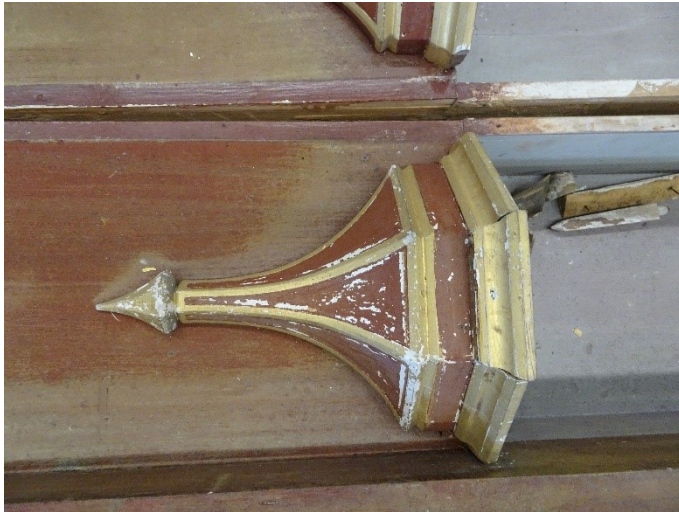
Die Farbfassung ist zum Teil reduziert, an einigen Stellen blättert die Malschicht ab.

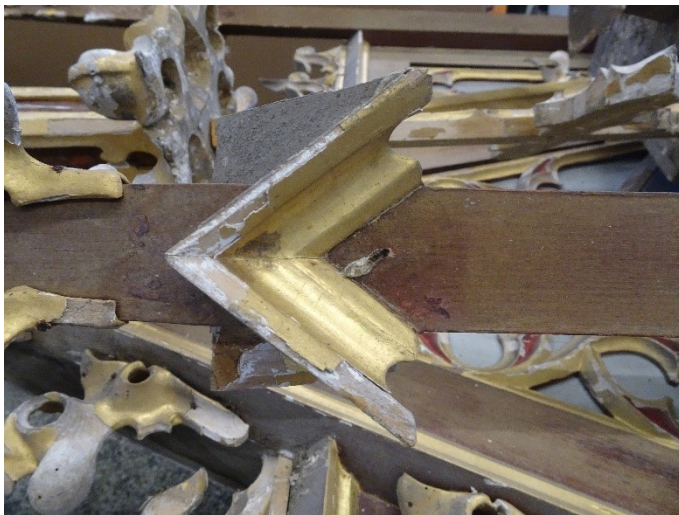
Die Malschicht ist stark verschmutzt und reduziert. Die Vergoldung ist zum Teil abgefallen.

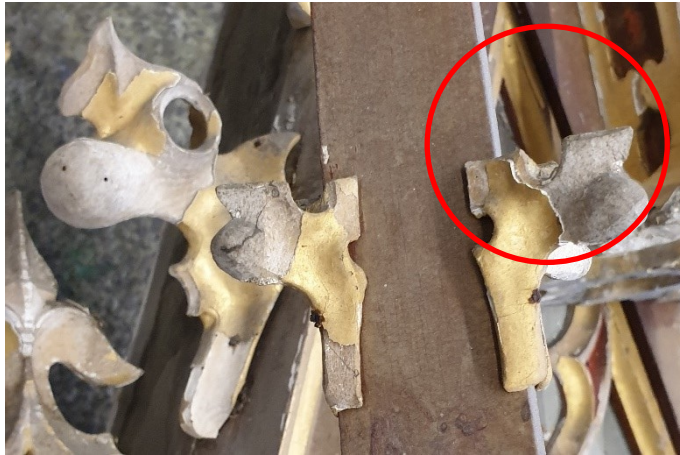
Mittig abgebrochene Krabbe an einer seitlichen Fiale des Hochaltars.

- Transport Hochaltar in Antikschreinerei
- Detailanalyse des Schadensbild
- Festigen von losen und abgebrochenen Bauteilen
- Nachkonstruktion der fehlenden Bauteile, inkl. Rahmen Altarbild
- Rissbildungen sichern und/oder ausholzen
- Spriessige Stellen und Löcher reversibel Spachteln
- Funktionalität der Beschläge kontrollieren und sicherstellen
- Sichere Transportfähigkeit nach Roggliswil gewährleisten
- Wiederaufbau und Montage in Roggliswil

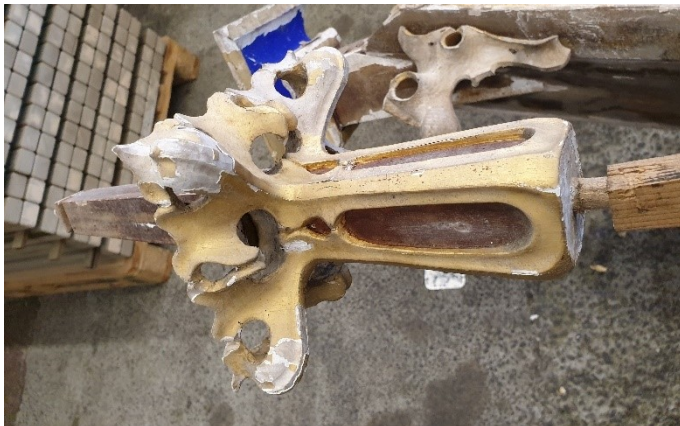
Lose aufgefundene Kreuzblume, welche gesichert, korrekt zugeteilt, sowie neu befestigt werden muss. Ausserdem ist eine Kontrolle der Vollständigkeit notwendig.

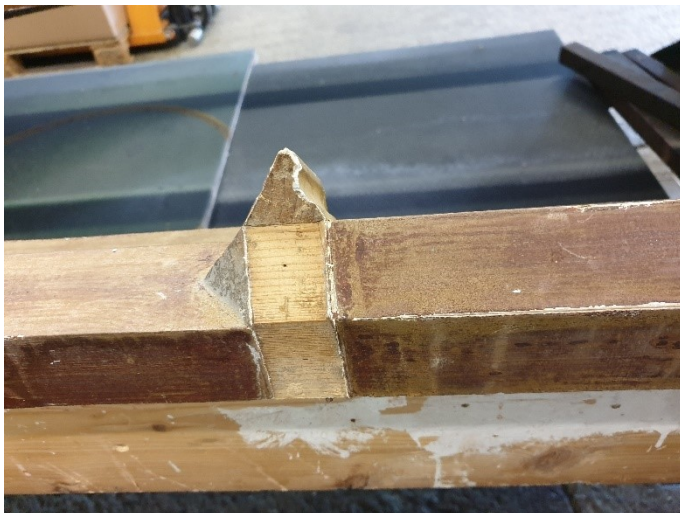
Abgefallene, fehlende Holzprofilierung, welche nachkonstruiert und in Zusammenarbeit von Restaurator Holzwerk und Restaurator Oberflächen neu gefasst werden.

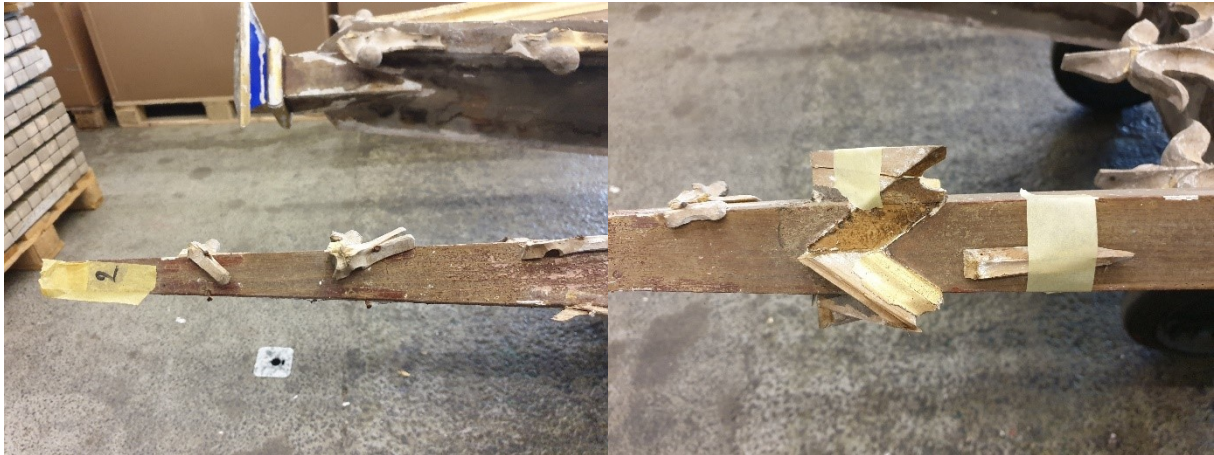
Abb. 22-23: Fotoaufnahmen in der Lagerhalle vom August 2019; Fehlende, abgebrochene oder lose Bausubstanzen erkennbar. Restaurierung der Fiale zur Erhaltung der historischen Substanzen deutlich notwendig.

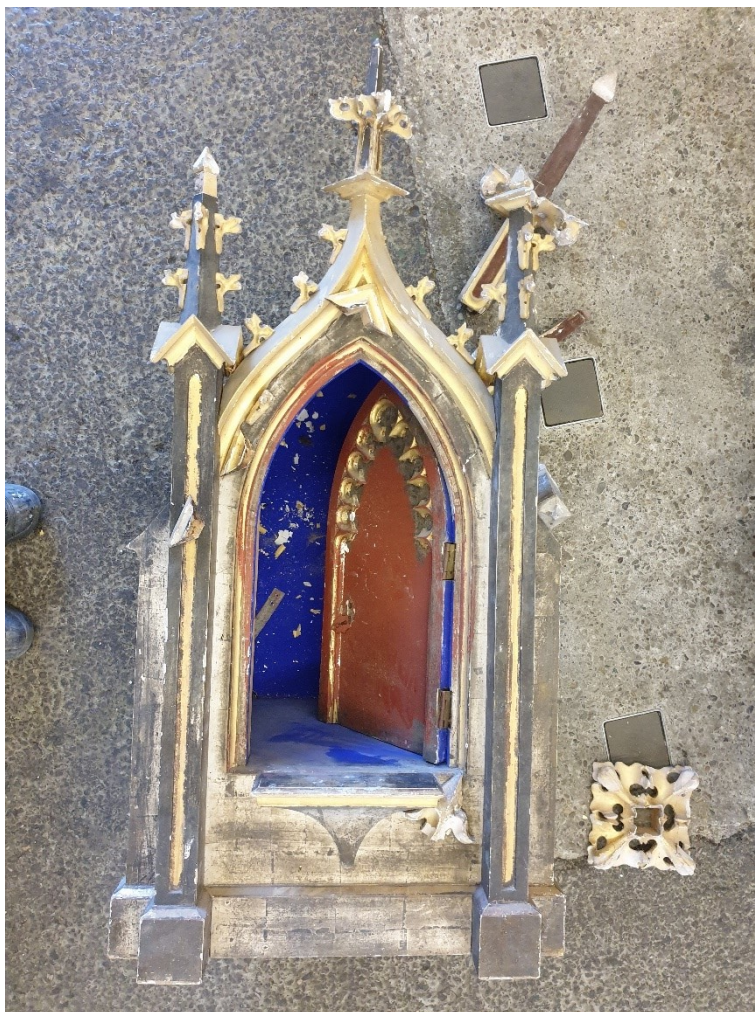
Am Tabernakel ist nicht bloss die Fassung in einem kritischen Zustand, sondern auch das Holzwerk.

Mehrere lose Holzteile konnten bei der Demontage sichergestellt werden. Diese können mit eher geringem Aufwand wieder an der früheren Stelle befestigt werden.

Die rötlich eingefasste Türe ist aufgrund eines früheren Einbruches eingedrückt und beschädigt. Die beiden Türbänder wurden verbogen und sind instabil.

Abb. 24: Originaler Tabernakel aus der Dreifaltigkeits- und St. Jakobskapelle Dierikon, welcher Einbruchsschäden und lose Bauteile aufweist.

Ausserdem muss das Schlossbeschlag auf dessen Funktionalität und Ästhetik kontrolliert werden.

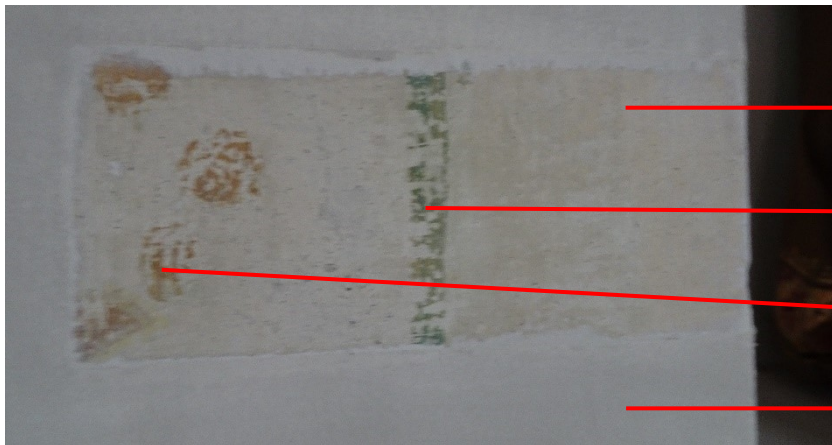
Figurennische Rechts:

Originaler heller Anstrich auf der Stirnfläche der Nische.

Grüner Begleitstrich.

Stilisiertes Blumenmotiv auf beigem Grund.

Heutiger weisser Anstrich.

- Beschädigungen und Risse: Fehlstellen im Untergrund sanft öffnen und ergänzen mit geeignetem Restaurierungsmörteln
- Florale Musterbänder um Figurennischen in Chorwand und Fenster rekonstruieren

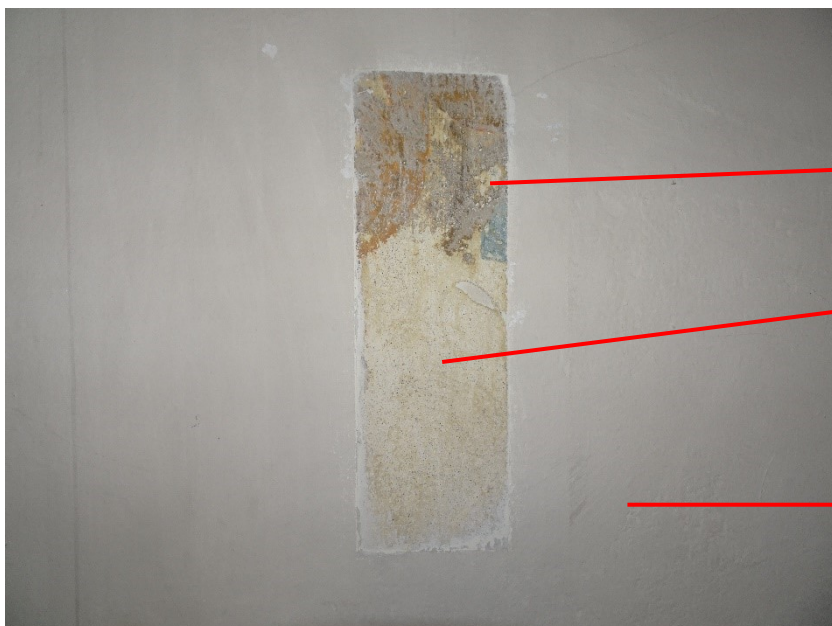
Dekoration unter Fenstern:

Florale Musterbänder mit Blattmotiven.

Ursprünglicher beiger Wandanstrich.

Heutiger weisser Anstrich.

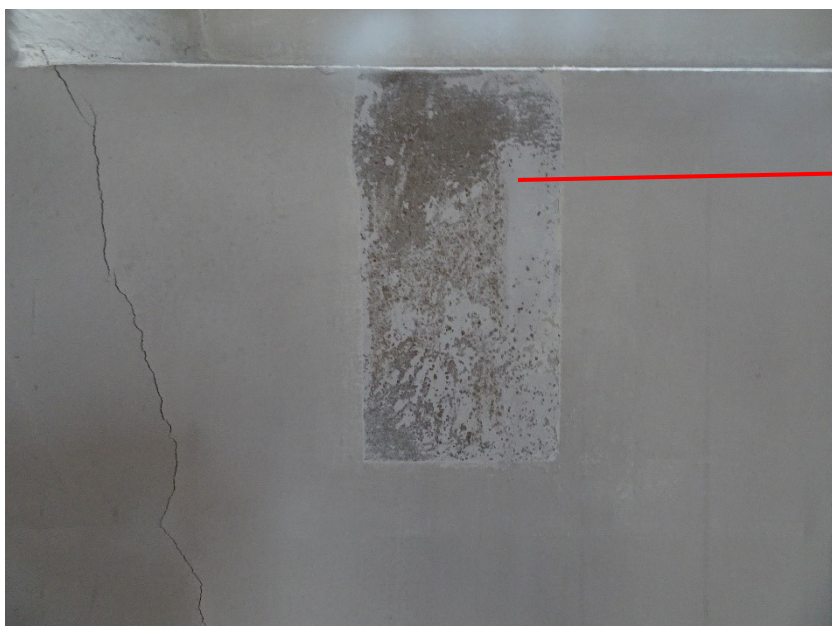
Kante Fenstergesims:

Der Anschluss zum Gesims ist verspachtelt. Die Originale Fassung ist nur noch in Resten vorhanden.
